Extremstandorte – Sanierung des Platanenhains in Darmstadt

In diesem Artikel wird am Beispiel des Platanenhains in Darmstadt gezeigt, wie es gelingen kann, einen stark übernutzten Baumstandort so zu sanieren, dass ein langfristig vitaler Baumbestand erwartet werden kann und trotzdem die Nutzung der Fläche fast uneingeschränkt erhalten bleibt.

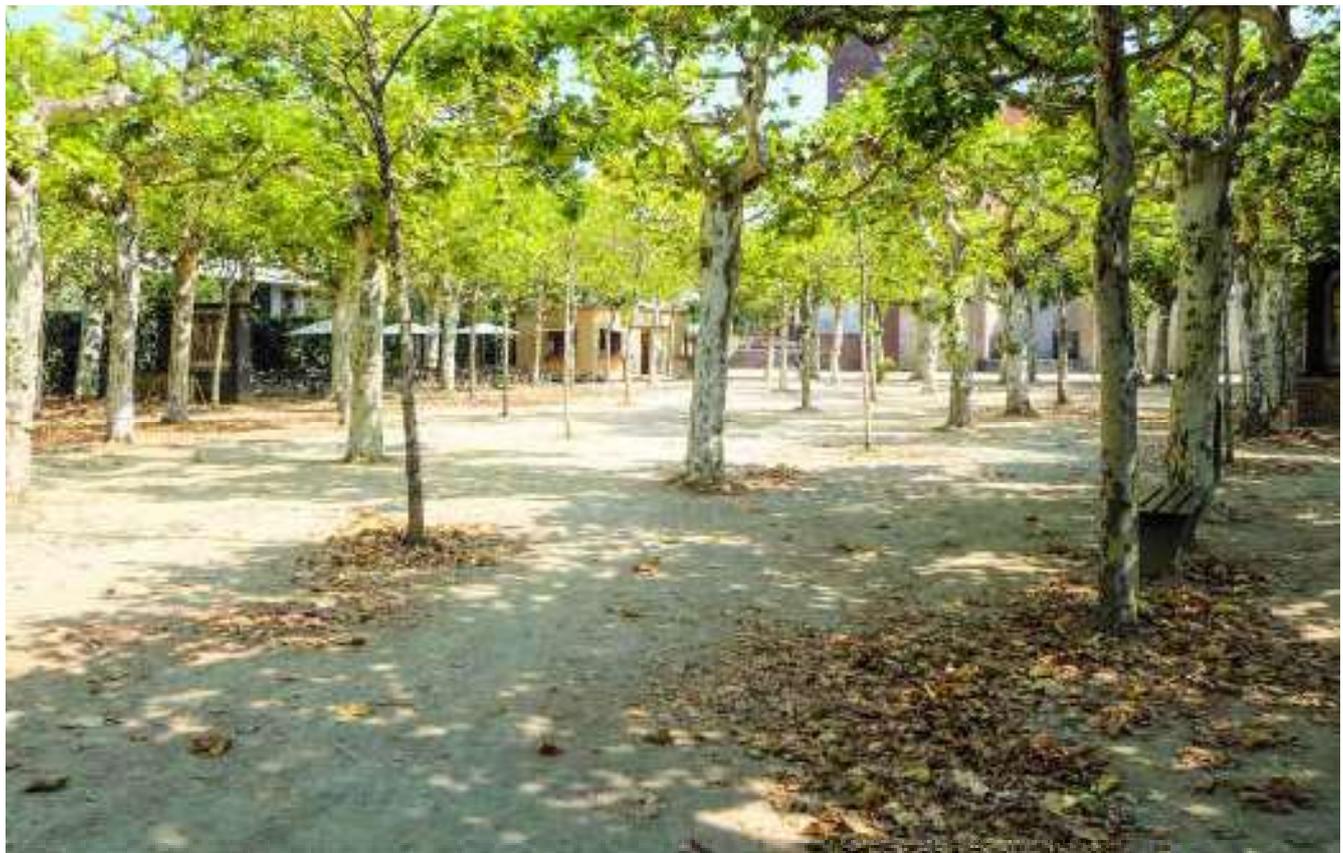
Abb. 1: Der Platanenhain auf der Mathildenhöhe in Darmstadt ist geprägt von den 178 in Reihen gepflanzten Platanen, der wassergebundenen Wegedecke und verschiedenen über den Platz verteilten Kunstobjekten.

Im Osten der Stadt Darmstadt befindet sich die Mathildenhöhe – eine Künstlerkolonie aus dem 19. Jahrhundert von hohem kulturhistorischen Wert. Innerhalb der Anlage bildet der auf einem Plateau gelegene sogenannte Platanenhain ein zentrales Element. Ab etwa 1830 wurden dort in einem Raster von etwa 5 x 5 m Ahornblättrige Platanen (*Platanus x acerifolia*) gepflanzt. Auf dem etwa 5.000 m² großen und mit einer wassergebundenen Wegedecke versehenen Areal befinden sich aktuell insgesamt 178 Platanen. Zahlreiche dieser Bäume stammen noch aus der Gründungszeit der Anlagen (Abb. 1).

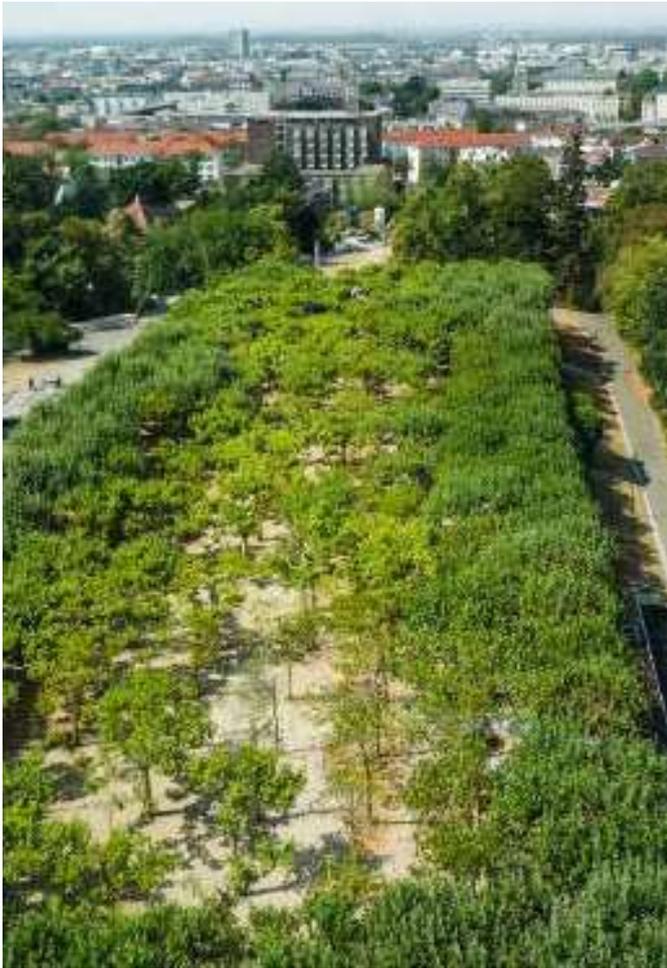
Abb. 2: Aufsicht auf den Platanenhain. Gut zu erkennen sind der vitale Außenring und die weniger vitalen Bäumen im Innenbereich des Platanenhains.

Insgesamt befanden sich 138 Bäume, also etwa 78 % aller Platanen des Bestandes, in einem durchschnittlichen bis sehr guten Zustand. Ihr Erhaltungswert war entsprechend hoch und auch ihre grundsätzliche Erhaltensfähigkeit durchweg gegeben. Diese Bäume befanden sich überwiegend in den äußeren Reihen des Bestandes, während die Untersuchung die bereits optisch unverkennbaren Vitalitätseinbußen der Bäume im Zentrum bestätigte (Abb. 2). Dort befanden sich insgesamt 40 Platanen (damit etwa 22 % des Bestands) in einem unterdurch-

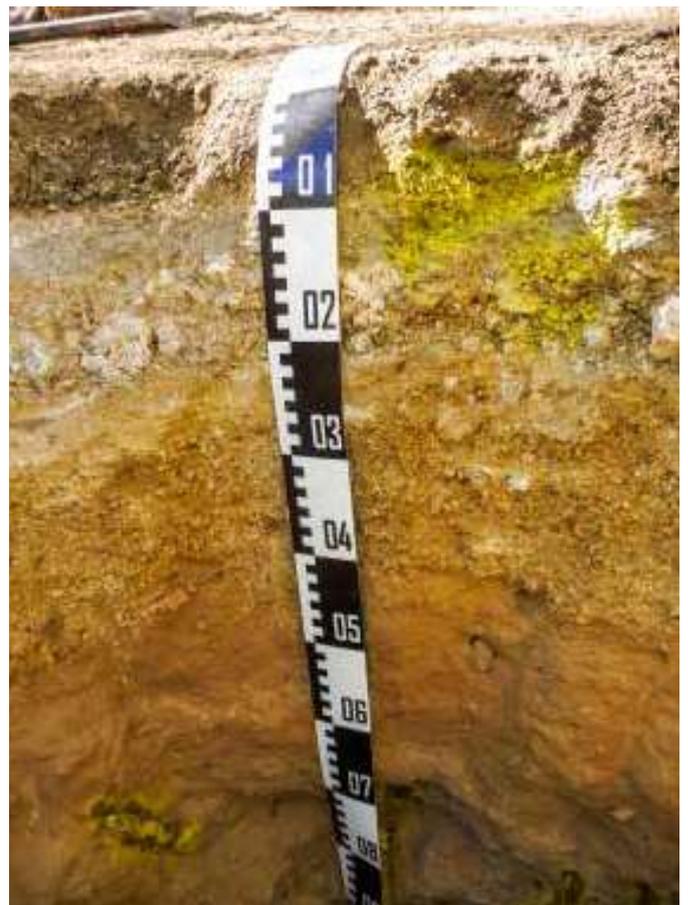
Abb. 3: Bodenprofil im Platanenrain; auffällig ist die äußerst geringe Durchwurzelung (gelbe Markierungen).

Auffällig war eine extrem geringe Durchwurzelung des Bodens (Abb. 3). Lediglich an der Grenzschicht zwischen der Auflage und dem anstehenden Boden waren stellenweise nennenswerte Feinwurzelgeflechte vorhanden. Dies untermauerte alle bisher vorliegenden Hinweise darauf, dass der insgesamt geringe durchwurzelbare Raum, massive Belüftungsstörungen und Trockenstress die Hauptursachen der erkennbar schlechten Baumzustände im Zentrum der Anlage sind.

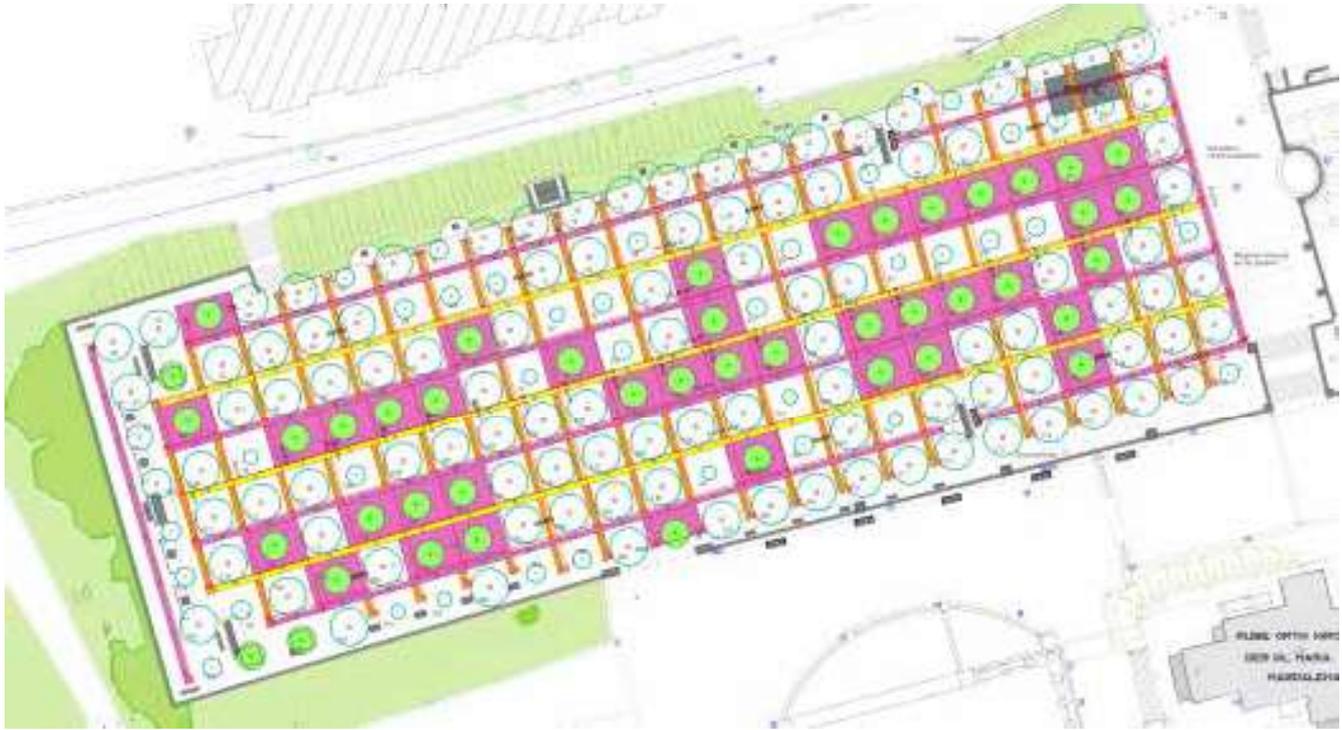
Abb. 4: Sanierungsplan für den Platanenhain: Die gelb eingezeichneten Längsgräben werden im ersten Sanierungsjahr erstellt, die lila markierten Längsgräben und Pflanzgruben für die Neupflanzungen werden im zweiten Sanierungsjahr angelegt und die orangenen Quergräben im dritten Jahr.

durchgeführt, um die Folgen für die Bäume möglichst gering zu halten. Im ersten Jahr wird jeder zweite Längsgraben installiert (drei Gräben). Im zweiten Jahr werden die übrigen fünf Längsgräben sowie die flächigen Bereiche der Neupflanzungen und im dritten Jahr die Querverbindungen erstellt (Abb. 4).

Die Pflanzgruben für die Jungbäume werden jeweils die gesamte quadratische Fläche einnehmen, die sich durch die kreuzförmig verlaufenden Wurzelgräben ergibt (vgl. Abb. 4). Analog zu den Wurzelgräben werden die Pflanzgruben bis in eine Tiefe von ca. 1,2 m ausgehoben, mit einem überbaubaren Baums substrat aufgefüllt und mit einer wassergebundenen Wegedecke abgeschlossen. Diese wird allerdings nicht bis zum Stamm herangeführt, sodass die Luft- und Wasserversorgung der Jungbäume gewährleistet ist, bis die Bäume die Wurzelgräben mit ihren Wurzeln erreicht haben. Die Bewässerung der Jungbäume wird während der fünf Jahre dauernden Fertigstellungs- und Entwicklungspflege über Bewässerungssäcke gewährleistet.

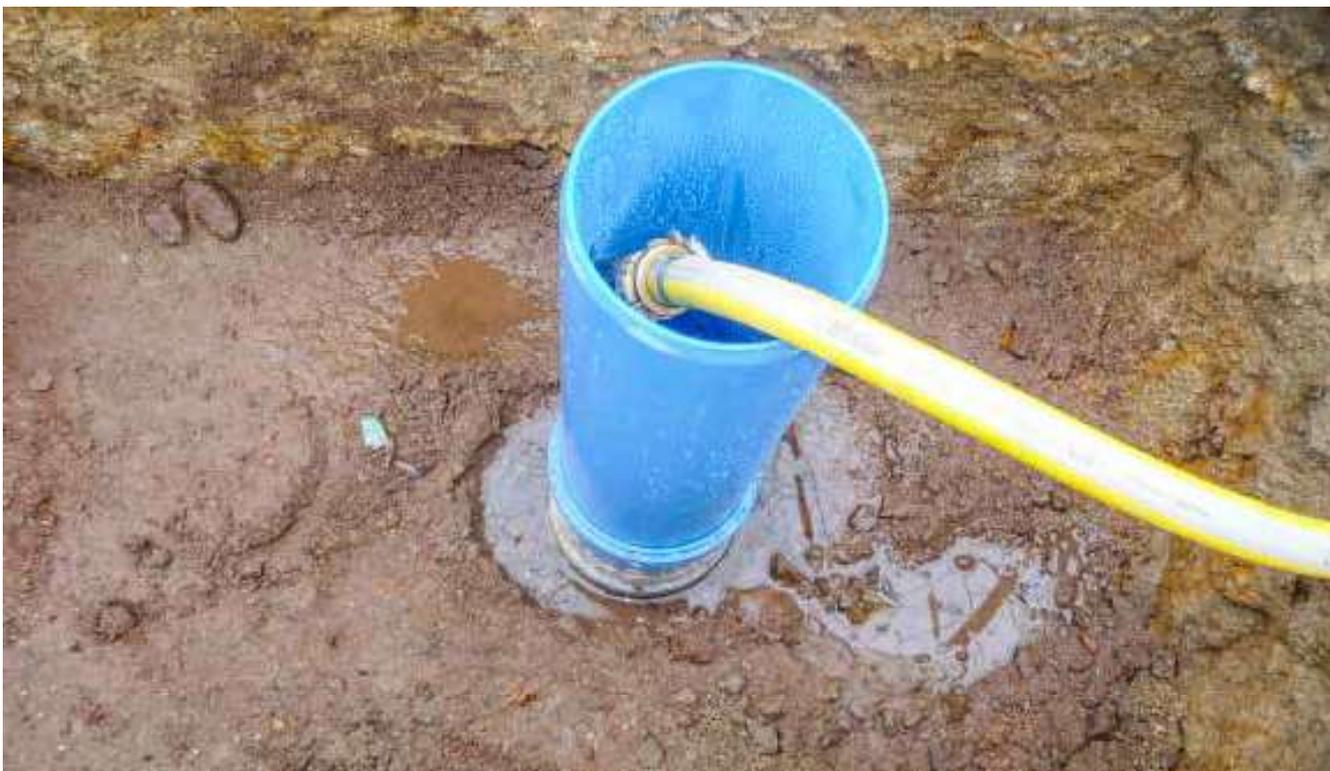
Abb. 5: Feldversuch zur Bewässerung des Wurzelgrabens über ein Belüftungsrohr

Ein vorab durchgeführter Feldversuch hat gezeigt, dass bei der Verwendung des überbaubaren Baumsubstrates und einer Bewässerung über die Belüftungsrohre das Substrat radial bis in eine Entfernung von 1,50 m

zum Belüftungsrohr durchfeuchtet wird (Abb. 5). Das heißt, die Wurzelgräben werden bei dem vorgesehenen Abstand der Belüftungsrohre von 5 m zwar nicht komplett durchfeuchtet, aber als temporäre Maßnahme ist diese Art der Bewässerung eine geeignete Lösung.

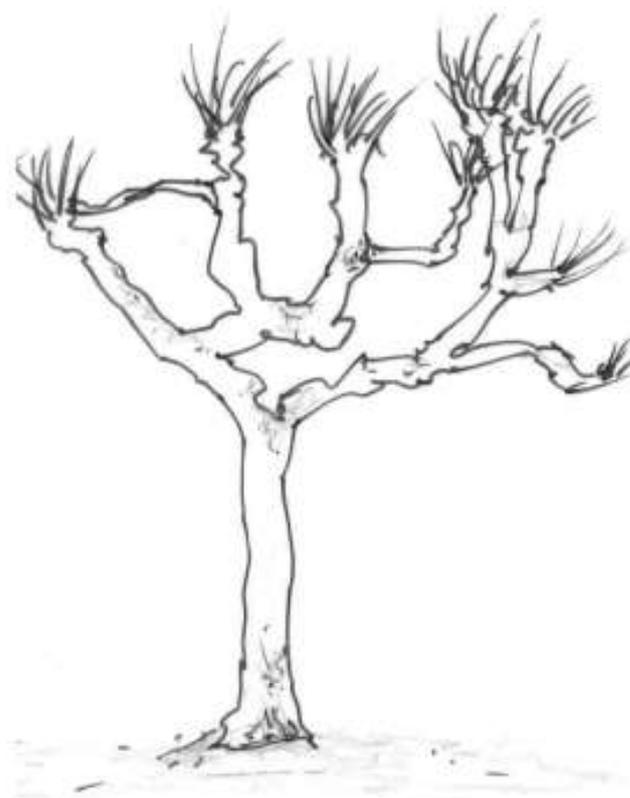
Abb. 6: Die sogenannte Darmstädter Hohlkrone weist einen kandelaberartigen Aufbau auf.

Die langfristig nicht mehr erhaltensfähigen Platanen werden gegen Jungbäume ausgetauscht. Da die Bäume im Platanenhain einen besonderen Habitus mit einem kandelaberartigen Aufbau der Krone besitzen, wurde ein Anzuchtvertrag mit der Baumschule Lappen (Nettetal) abgeschlossen. Dort werden die Platanen bereits seit 2019 im gewünschten Stil – der sogenannten Darmstädter Hohlkrone – herangezogen (Abb. 6). Sie werden zweimal im Jahr beschnitten, damit sie bis zur Pflanzung im Jahr 2022 den passenden Habitus und Kronenaufbau für den Platanenhain aufweisen und sich so harmonisch und selbstverständlich in den Baumhain einfügen.
